Smukt resultat af forebyggende vedligeholdelse

Forebyggende vedligeholdelse kan være smukt! Frederiksberg Kirkes menighedsråd har her i oktober fået færdiggjort en facaderenovering af præsteboligen og menighedshuset netop som et led i forebyggende vedligeholdelse. Orange jernvitriol og gul kalk gav et flot og harmonisk resultat. Artex Byggeentreprise i Herlev stod for den praktiske udførelse.

Selve projektet, som af Frederiksberg Kirkes menighedsråd blev kaldt "Projekt Klimaskærm", bestod af renovering af facader, vinduer og døre i præsteboligen på Pile Allé 1 og menighedshuset på Pile Allé 3. Præsteboligen er på ca. 300 kvm og menighedshuset på ca. 1400 kvm.

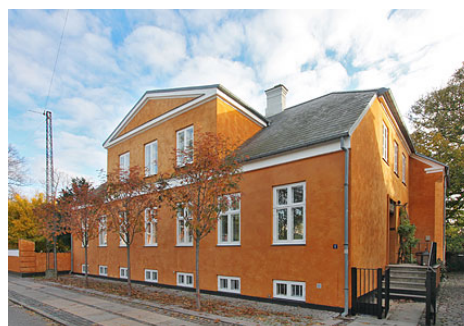
Frederiksberg Kirke - præstebolig

For at bevare udseendet på præsteboligen samt den farveharmonisk, den har med resten af bygningerne rundt om Frederiksberg Runddel, hvor kirken ligger, er kirkens præstebolig kalket med jernvitriol, som giver den karakteristiske orange farve.

Det er en ganske vanskelig proces, hvis man skal opnå et godt resultat. Jernvitriol er meget mørkt, når det stryges på, det er meget svært at se virkningen undervejs. På præsteboligen er opstrygningen udført efter "den svenske metode", d.v.s. skråt på kryds og tværs. Efter en prøveopstrygning fandt man den teknik, der skulle til for at opnå det rigtige udseende.

I løbet af et par dage rustes jernvitriolen og får den karakteristiske orange farve og struktur, som efter en ekstra opstrygning på Artex's initiativ blev helt rigtig.

Ud over kalkningen har præsteboligen fået malet vinduerne efter en snedkergennemgang samt fået filtset skorstenene, så de nu står med en flot hvid farve. Det sidste var en svær

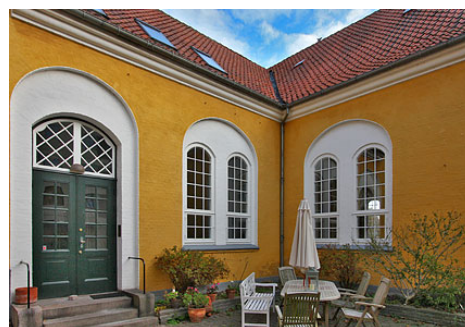
Frederiksberg Kirke – parti fra menighedshuset

Kirkens menighedshus er på de allerfleste ydervægge blevet behandlet med kalkvand for at friske fladerne op og samtidig bevare bygningens gule farve. På menighedssalens østvendte facade og sydvendte gavl har det dog været nødvendigt at kalke væggene for at genopbygge klimaskærmen efter ekstra slid samt af hensyn til ekstra holdbarhed.

Vinduer og døre er blevet grundet og malet 2 gange efter at have været gået efter med sandpapir og fået de nødvendige reparationer udført af en snedker. Mange af vinduerne har fået nye hjørnebeslag.

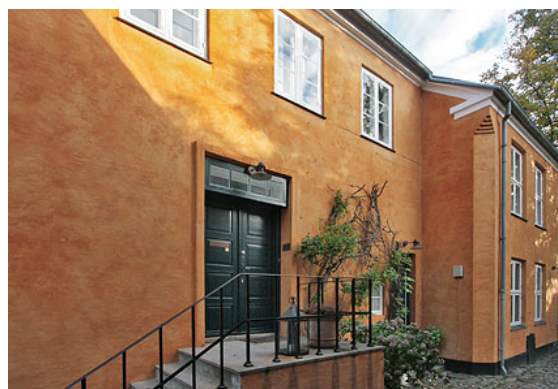
Præstebolig - indgangsparti

Processen stiller også krav til vejret. Det må ikke være solskin. Det må ikke være varmt. Og kalkningen skal gøres i én omgang for at undgå dobbeltstrygninger, som vil kunne ses i det færdige resultat. Alt dette kræver, at man har tilstrækkelig med tid og tilstrækkeligt kvalificeret mandskab til opgaven.
